#### WNIOSEK O REMONT BUDYNKU PRZY ŚWIETLICY WIEJSKIEJ W BORÓWCU

Zwracamy się z prośbą o włączenie do planów budżetowych i inwestycyjnych na rok 2025 remontu „małego” budynku świetlicy wiejskiej w Borówcu przy ul. Szkolnej 2.

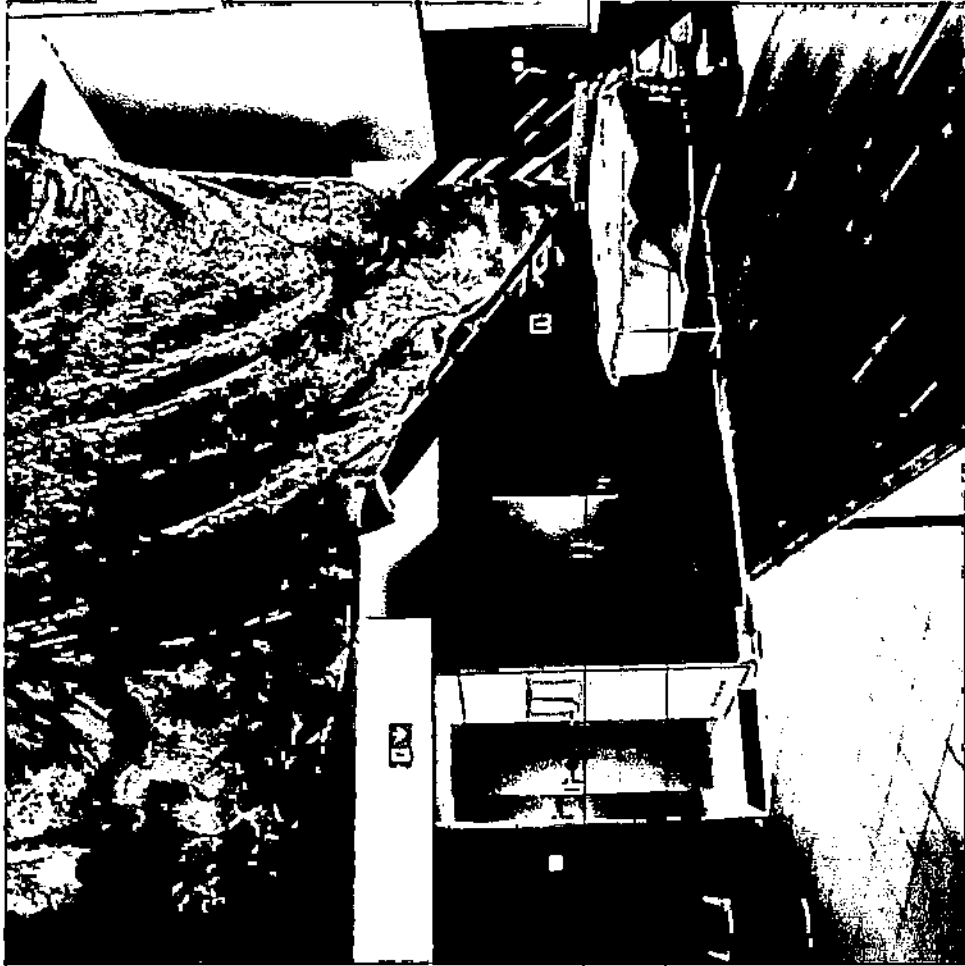
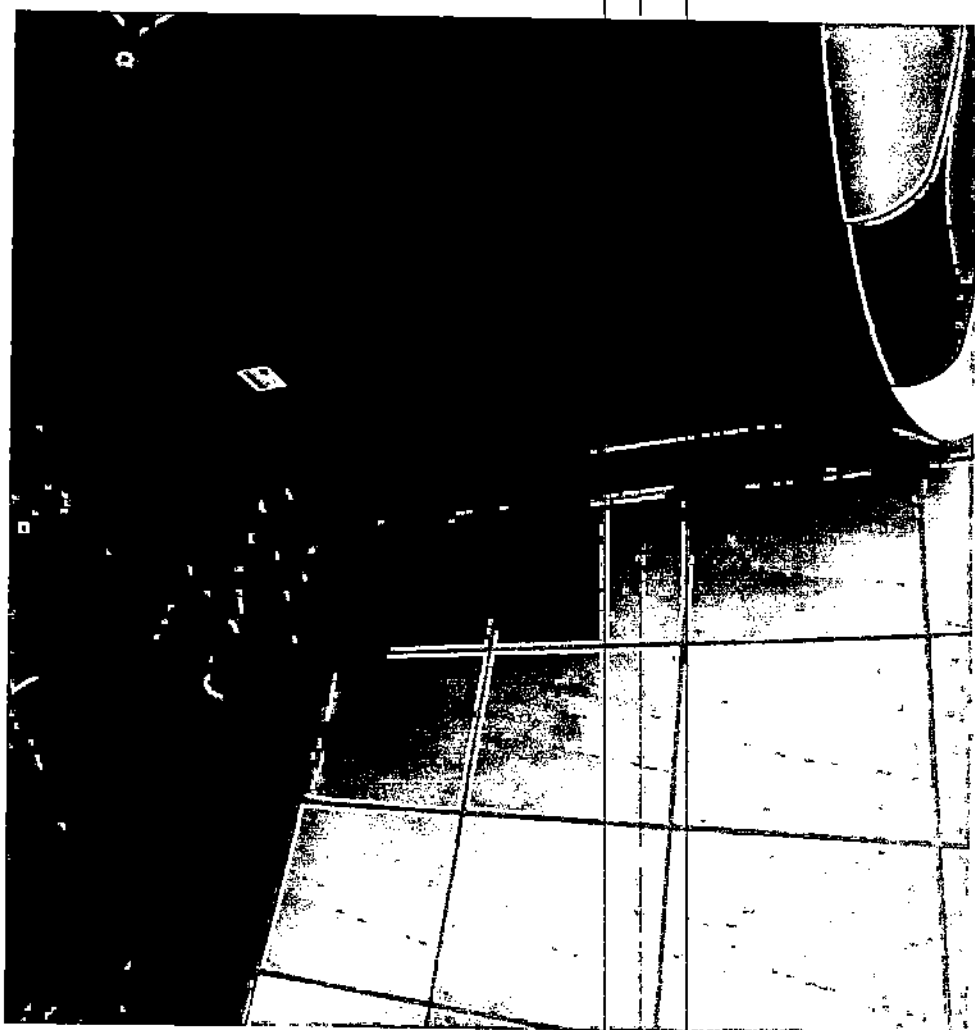
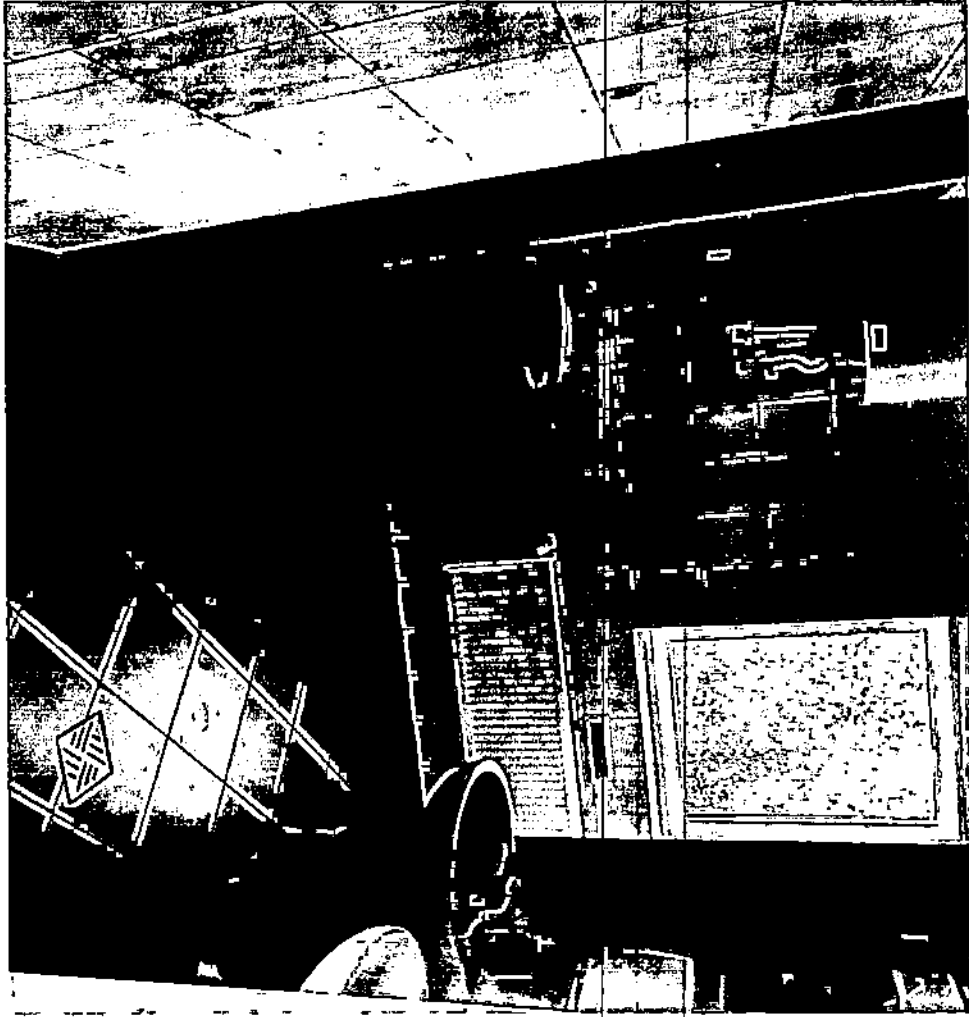
Załączniki: Zdjęcia lokalu

Pierwszym z problemów jest wilgoć, która uszkodziła tynki wewnętrzne, powodując ich puchnięcie, spękanie, kruszenie i ubytki (wraz z łuszczeniem powłoki malarskiej). Wpływ na to miało z pewnością niewłaściwe odprowadzenie wód deszczowych z dachu, a właściwie brak tego odprowadzenia. Rynny spustowe

W dalszej kolejności należy także poprawić stan techniczny drewnianych schodów na antresolę. Obecnie są one w opłakanym stanie. Stopnie są niestabilne w mocowaniach, jeden całkowicie uszkodzony. Zagroza to bezpieczeństwu użytkowników budynku, szczególnie że z antresoli korzystają dzieci podczas zbiórek harcerskich. Ze względu na wysokość sali, konieczne jest także zastosowanie rozwiązań wygłuszających pomieszczenie.

Ponadto naprawy posadzka, gdyż wiele płytek jest popękanych, jak również cokół przypodłogowy z płytek gresowych - płytki są odklejone, powstała szczelina na styku posadzki i cokołu.

Łazienki w budynku nie są w zadowalającym stanie, choć pozornie takie wrażenie sprawiają. Podgrzewacz wody zamontowany w pomieszczeniu sanitarnym jest nieuszczelny i powoduje spięcie w instalacji elektrycznej, więc został wyłączony z użytkowania. Nie ma zatem ciepłej wody w kranach, jest to duża niedogodność szczególnie w zimnych miesiącach np. dla dzieci uczestniczących w warsztatach czy innych zajęciach. Spękane i uszkodzone są płytki ścienne. Kasetony sufitu podwieszanego są bardzo zanieczyszczone.

W złym stanie jest elewacja zewnętrzna budynku. Występują liczne ubytki i ukruszenia cegieł, ubytki spoin, otwory po mocowaniu różnych elementów. Uszkodzone prynnowanie w dużej części udało się naprawić ze środków funduszu sołeckiego w 2023 roku.

kończyły się tuż przy ścianie, a woda spływała wprost pod budynek i fundament. Mury podsiąkały latami. W 2023 roku z funduszu sołeckiego Borówca Starego decyzją zebrania wiejskiego sfinansowano prace oraz materiały i wykonano odprowadzenie wody z rynien. Niemniej jednak przed przystąpieniem do prac malarskich należy zapewne osuszyć mury oraz wykonać wyprawki tynkarskie, być może skuć istniejący tynk i położyć nowy.
